Prof. Dr. Stefan Vandeweghe,  
DDS PhD  
Ghent University  
Ghent, Belgium

Els Dullaert, CDT  
DTB Dullaert  
Dendermonde, Belgium

## アトランティス カスタムベース ソリューションおよび ASAを使用したクラウン一体型アバットメント症例

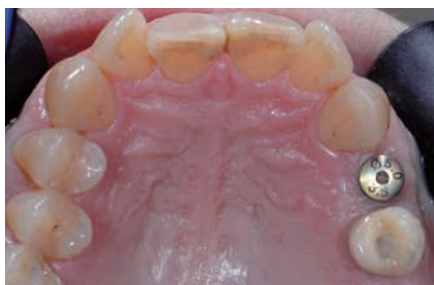
1. インプラント (OsseoSpeed EV 4.2) は24番相当部位に埋入された。インプラントは頬側咬頭に向かって角度がついてしまい、審美的な外観を損なった。

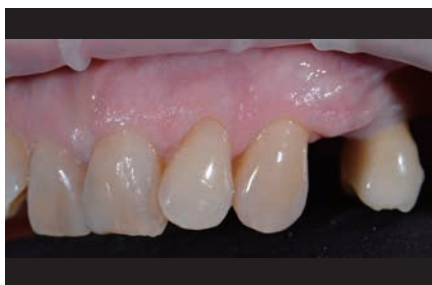
2. 欠損部の頬側面観

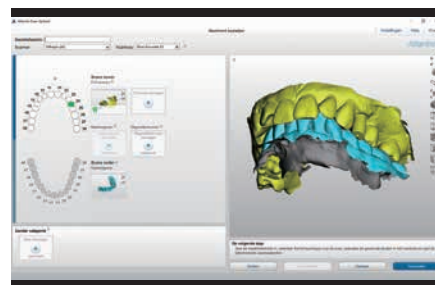
3. スキャンしたファイルはアトランティス スキャンアップロードにアップロードされた。

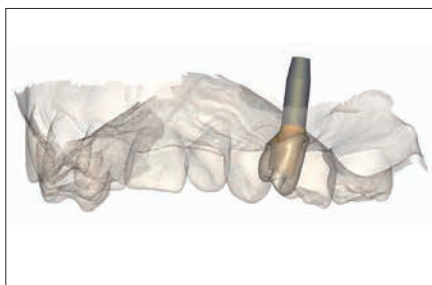
5. 遠心から見たアバットメント。スクリューチャンネルの方向と、インプラントの垂直軸角度が違っているのが分かる。

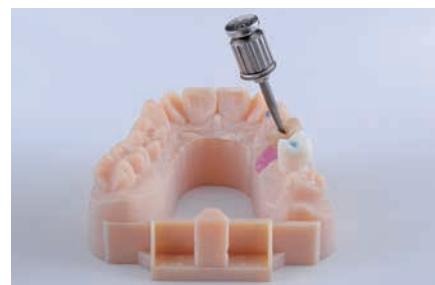
6. プリンティングモデルはアバットメントとクラウンと共に、歯科技工所からクリニックに戻る。

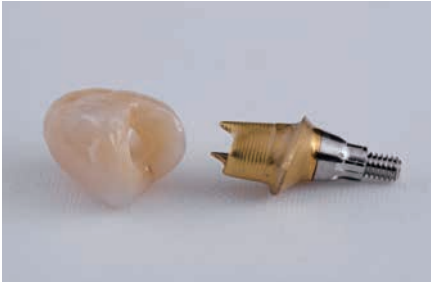
7. クラウンのシェードと咬合を確認し、アバットメントにセメント固定する前にクラウンを仕上げる。

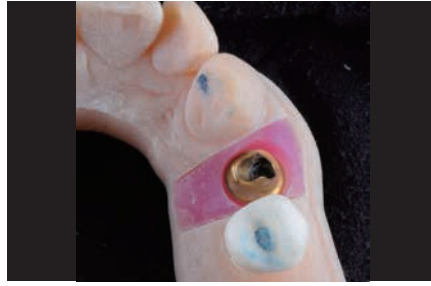
8. アバットメントの口蓋側は、スクリーアクセスチャンネルが、ドライバー側方から挿入出来る角度が付けられている。

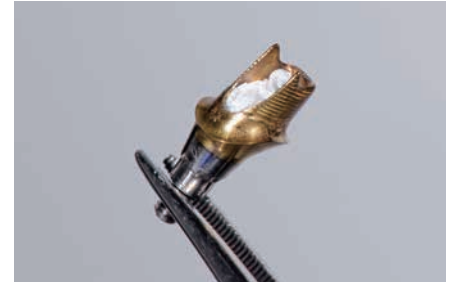
9. 先にスクリーをアバットメント取り付け、その後クラウンを口腔外でセメント固定する。セメントがスクリーチャンネル内に流れ込むのを防ぐため、テフロンテープで塞ぐ。

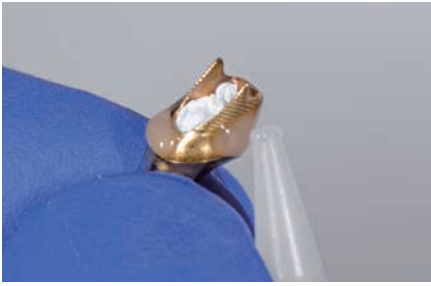
10. アバットメントとクラウンの内側にセメントを塗布する。

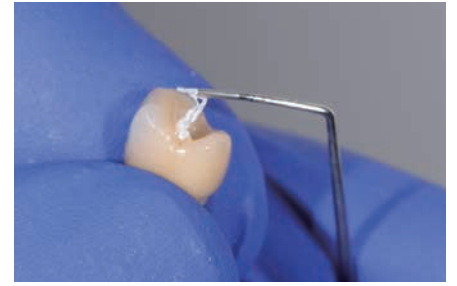
12. スクリューチャンネル内およびその周囲の余剰なセメントとともに、テフロンテープを取り外す。

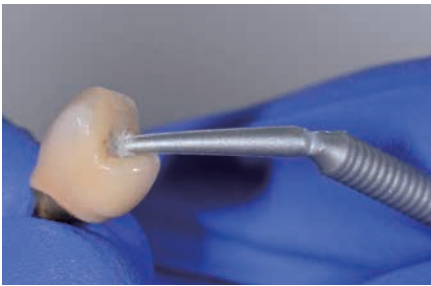
13. マイクロブラシを使用して、スクリーチャンネル内の残ったセメントを取り除く。

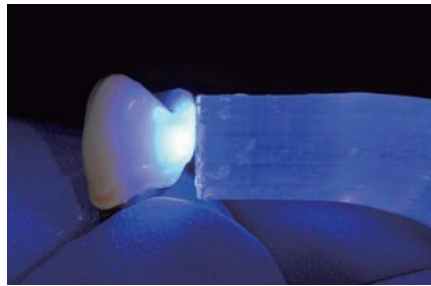
14. 余剰セメントを除去した後、セメントを光硬化させる。

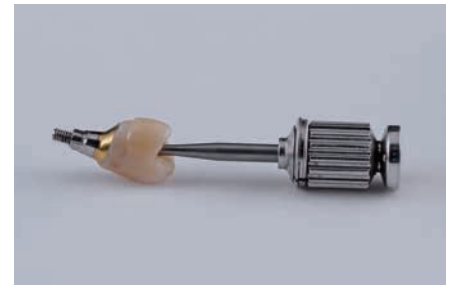
15. クラウンの頬側の外形を変えることなく、インプラント軸方向とスクリーアクセスチャンネルとの角度差を修正しているのが分かる。

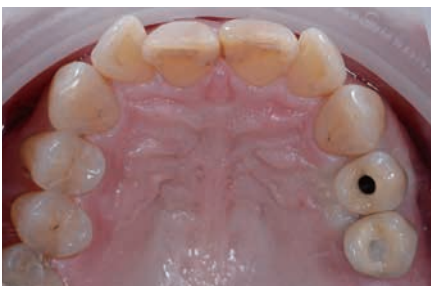
16. 咬合面の中央窩付近に配置されたスクリーアクセスチャンネル。

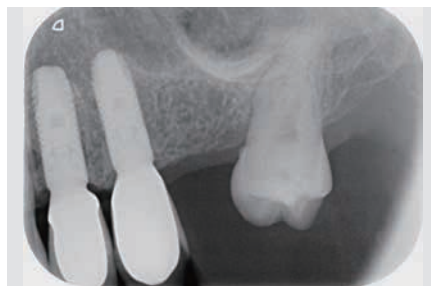
17. アトランティス カスタムベース ソリューションのセット直後に撮影されたレントゲン写真。安定した骨レベルと適切なエマーゼンスプロファイルが確認できる(25番はすでにインプラントにて修復済み)。

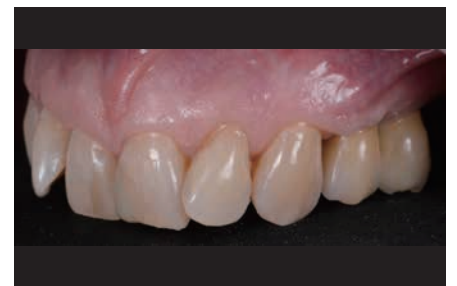
18. 理想的ではないインプラント埋入角度にもかかわらず、ASAを備えたアトランティス カスタムベース ソリューションにより、審美的結果を損なうことなく、スクリー固定修復が可能となった。
